# Diagnóstico Vivienda Adecuada

Barrio: Manila

Localidad: San Cristóbal PZ: San Blaz

Proyecto de Vivienda Popular

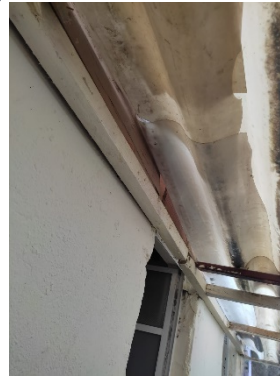
- ☒ Humedad en pisos
- ☒ Humedad en paredes
- ☐ Fallas en tuberías
- ☐ Otro

Horizontales ☒ Verticales ☐ Inclínadas ☒

Arriba ☒ Abajo ☐ Centra ☐ Otra ☐

La humedad en las paredes periféricas de la vivienda son las mas afectadas, los pisos de la terraza son los mas afectados por el aposamiento de agua y desechos vegetales.

Se recomienda sellar con un producto impermeable además sellar los huecos que tiene las tejas y verificar los traslapes de la tejas.

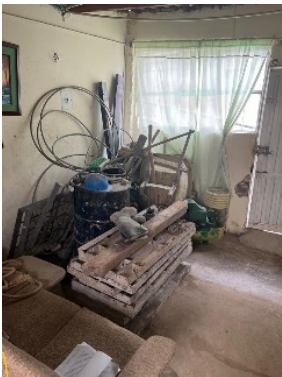
6. Bodega de reciclaje o habitación #3

Se recomienda adecuar los espacios para el bodegaje permitiendo ordenar una sala y las habitaciones
